Pobre Medio Ambiente

La denuncia que presentamos ante la Fiscalía del Ambiente

Lambaré, 17 de abril de 2006 / Señor Fiscal Ambiental / Dr Ricardo Merlo Faella.

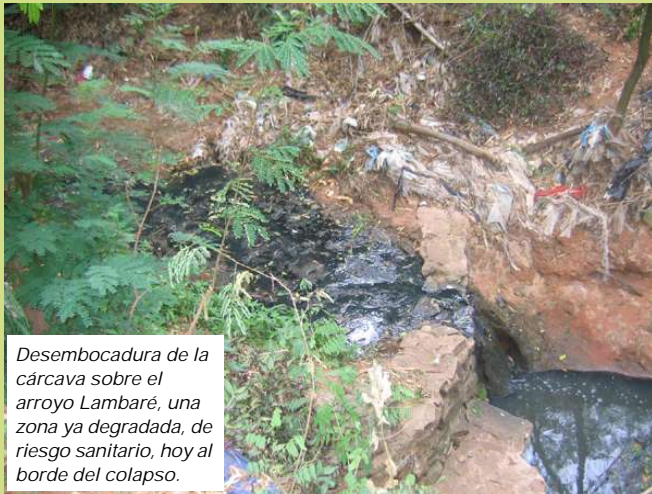
Desembocadura de la cárcava sobre el arroyo Lambaré, una zona ya degradada, de riesgo sanitario, hoy al borde del colapso.

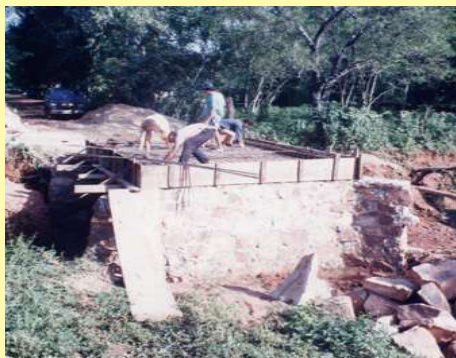
17) El puente de piedra y hormigón, en 1992, cuando era construido por la familia Arza. Puede observarse la amplitud de la cárcava que tuvo que rellenarse.

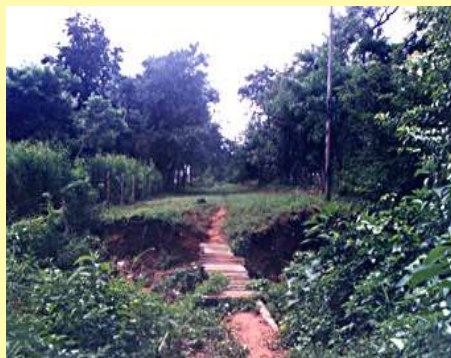
18) Precaria pasarela de madera, a través de la cual los vecinos de Valle Apu'a cruzaban la cárcava que interrumpía el paso sobre la calle Ramón I. Cardozo.

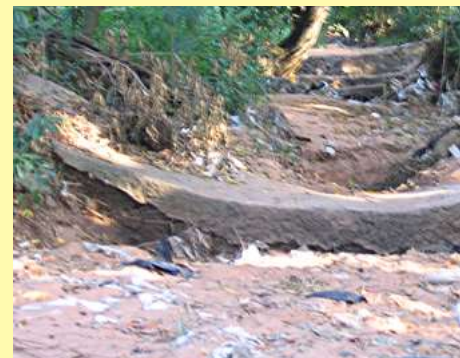
19) Vista del cauce de la cárcava y de la faja de gaviones construidos para elevar el lecho del cauce que, en algunos sectores, tenía hasta 9 metros de profundidad.

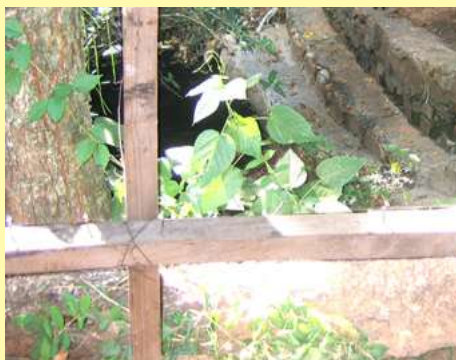
20) La marcación de uno de los dúplex, hecha con tirantes de madera, en el mismo borde de la cárcava, donde puede observarse una de las barreras de gaviones y la cloaca a cielo abierto.

Además, al construirse el muro inevitablemente deberán tocarse los gaviones que cruzan el cauce y se incrustan en ambas márgenes, y si la intervención no se realiza adecuadamente éstos pueden debilitarse y derrumbarse, lo que traería aparejado la destrucción del “canal”.

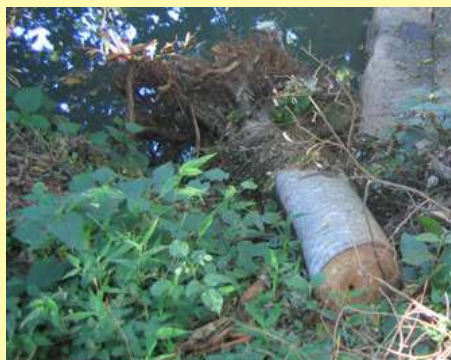
21) El tronco de uno de los "arbustos y gramíneas", que según el estudio conformaba la "escasa cobertura vegetal" del predio, yace al costado de la cárcava. Aparece otro de los gaviones y la infaltable cloaca.

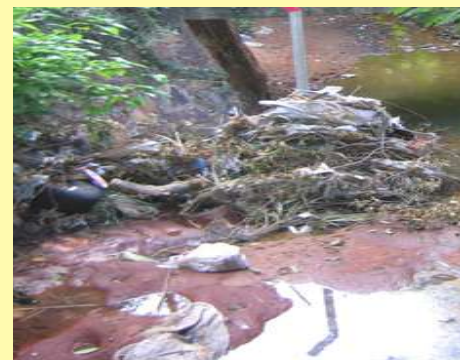
22) Vista del puente desde el cauce; el poste que se observa es un mojón que señala el lindero entre ambas propiedades y la basura acumulada sobre el mismo marca la altura de las aguas en un día de lluvia.

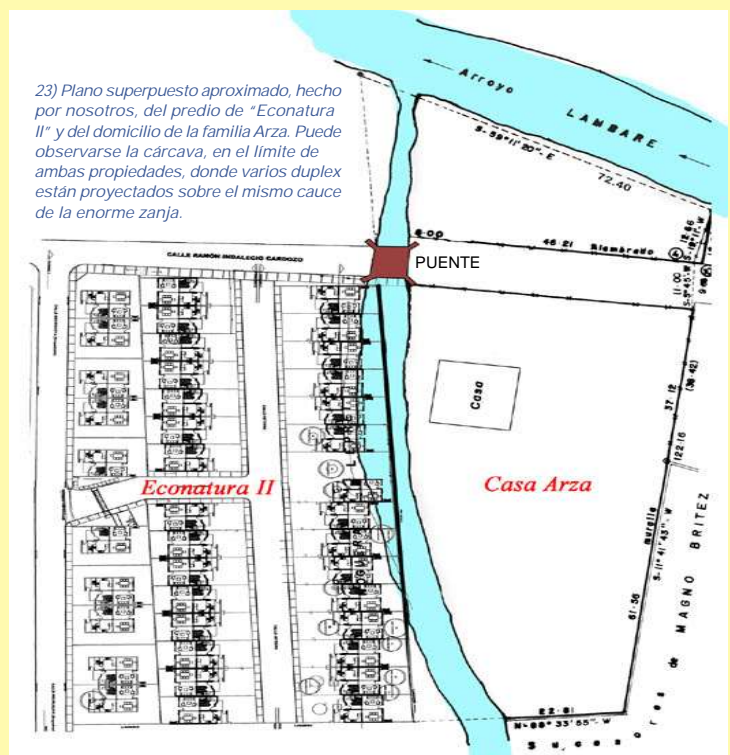
23) Plano superpuesto aproximado, hecho por nosotros, del predio de “Econatura II” y del domicilio de la familia Arza. Puede observarse la cárcava, en el límite de ambas propiedades, donde varios duplex están proyectados sobre el mismo cauce de la enorme zanja.

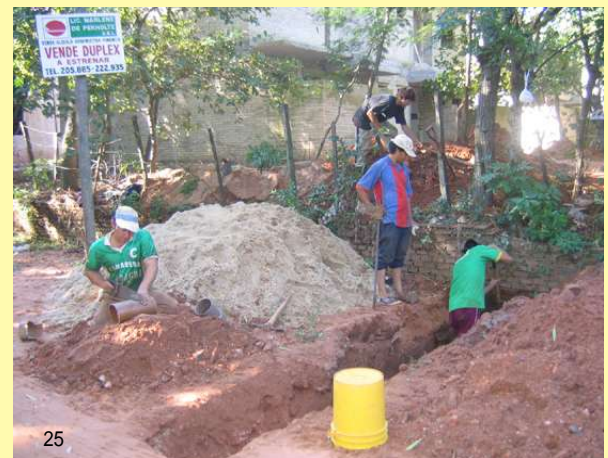
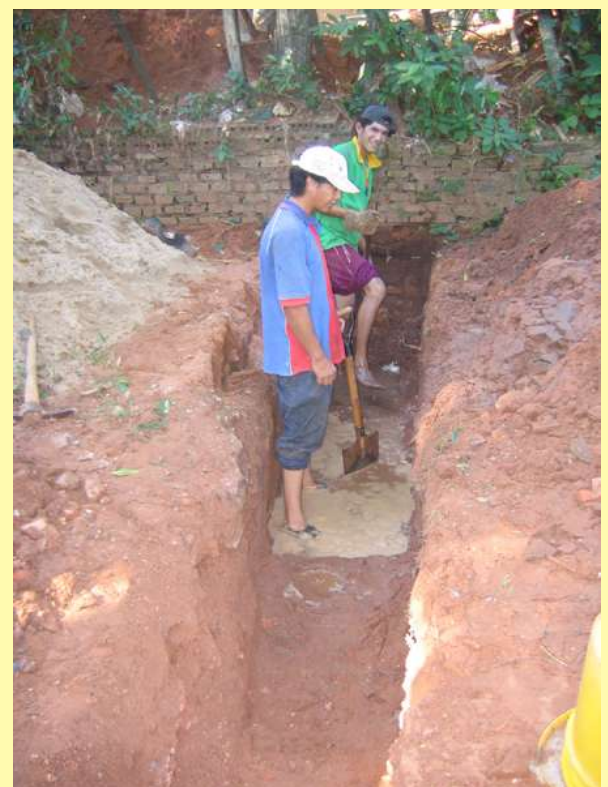
24) y 25) Obreros contratados por Tubopar S.A. construyen sobre la calle Mburucuyá, en su intersección con Ramón I. Cardozo, en el mismo límite de “Econatura II”, un canal para desagote de sus efluentes residuales ya tratados. Puede observarse que el agua aflora a “80 cm. de profundidad”, según nos confirmara el contratista. Si “Econatura II” realizó los estudios de suelo, éste es el motivo por el cual no lo incluyó en su Plan de Control Ambiental, y si no lo hizo, ya no precisa gastar en algo que es obvio, el agua aflora a menos de 1 metro. Esta foto fue captada el sábado 29.04.06

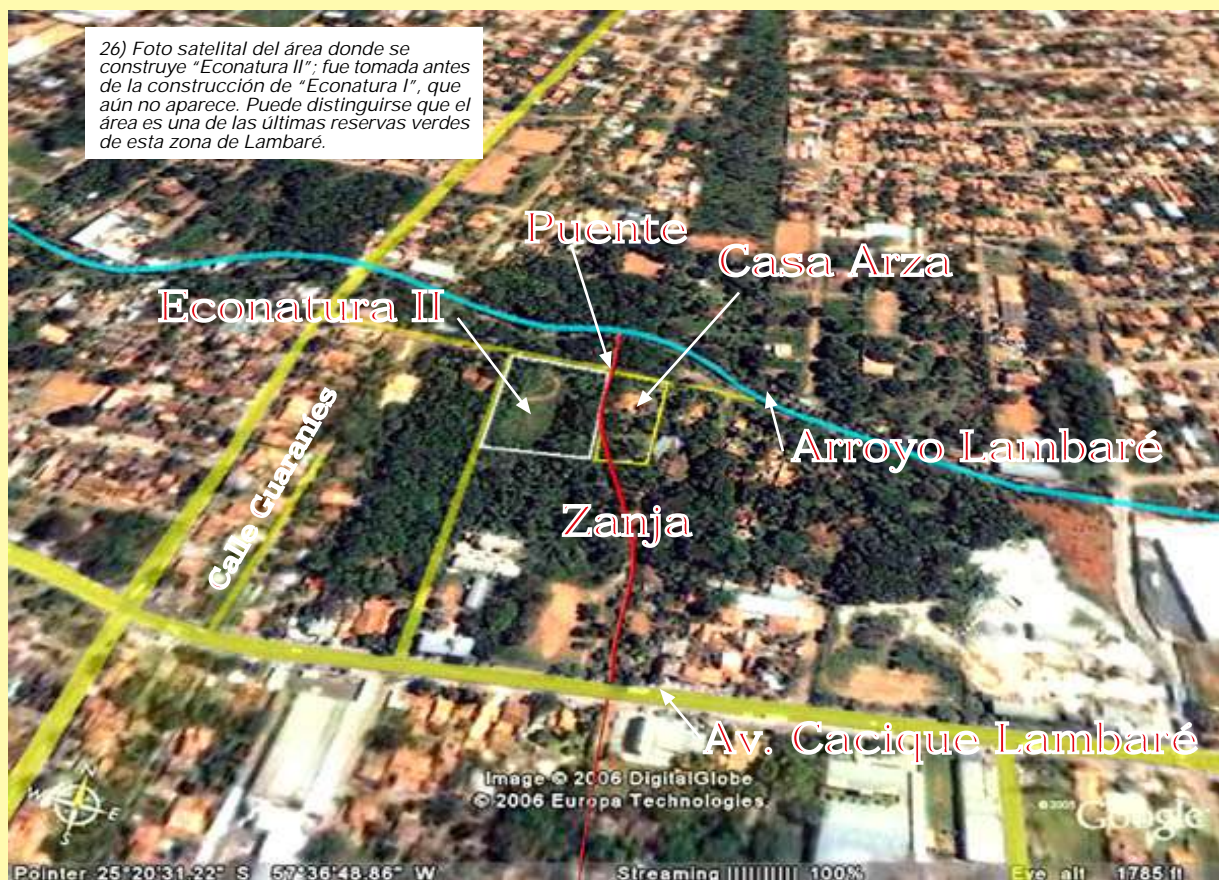
26) Foto satelital del área donde se construye “Econatura II”; fue tomada antes de la construcción de “Econatura I”, que aún no aparece. Puede distinguirse que el área es una de las últimas reservas verdes de esta zona de Lambaré.

La verdad es que “Econatura” ha talado un centenar de árboles de especies nativas como kurupay, vyvyrá pytá, mbocayá, cedro, yvapurú, aguaf, vyvyraró, kokú y otros que existían en el predio y lo sigue haciendo. Como prueba de ello, presentamos dos fotos satelitales del área, disponible en Internet en www.google/earth.

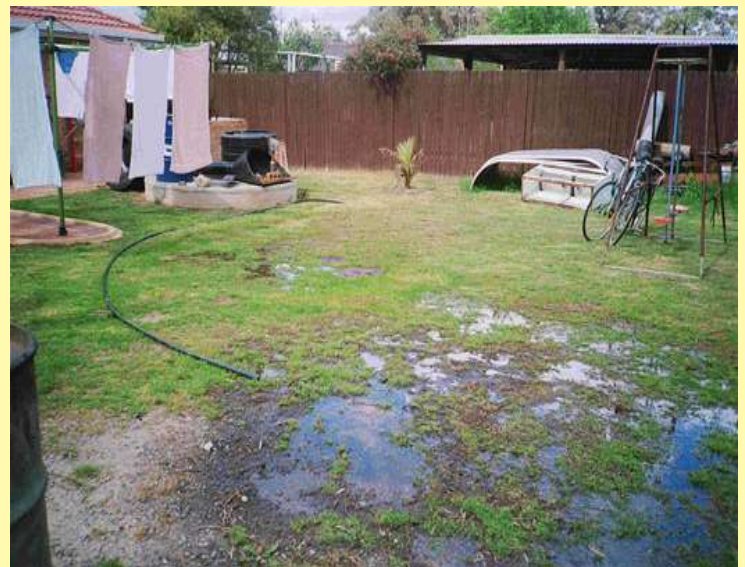
27) Lo que se observa en la foto va a ocurrir en “Econatura II” cuando la presión de la napa freática haga aflorar los efluentes del pozo ciego sobre el mini jardín proyectado en el frente de los dúplex. Propiamente, convivir con la inmundicia.
